Caso Histórico

Aplicación de revestimiento antiácido en lozas de concreto
Área 100 y 300
SOUTHERN PERU
COATINGS SRL

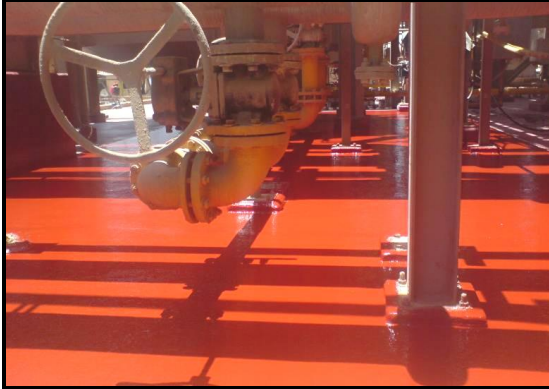
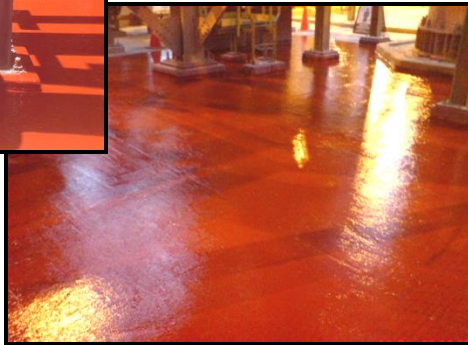
El sistema utilizado ha sido evaluado por mas de 5 años, el cual se encontraba expuesto a derrames de ácido sulfúrico concentrado.

Lozas de concreto
Área: 1538 m2

Sustrato Recubierto: Concreto
Nuevo y reparado

Se realizo el lavado y neutralización con soda cáustica.
Para la aplicación se utilizaron rodillos, jaladores de jebe, rodillos de púas, zapatos con púas.
