Caso Histórico

Aplicação de revestimento antiácido nas lajes de concreto da Área 100 e 300

SOUTHERN PERU

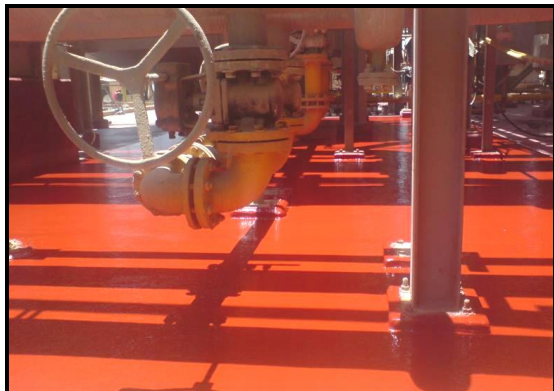
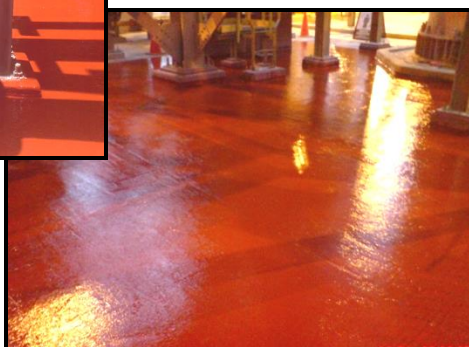
O sistema utilizado é avaliado há mais de 5 anos, estando exposto a derramamentos de ácido sulfúrico concentrado.

Foi realizada lavagem e neutralização com soda cáustica.

Para a aplicação foram usados rolos, rodos de borracha, rolos com pontas e sapatas com pontas.
